PIANO DI SICUREZZA E COORDINAMENTO
Ex art. 100 D.Lgs 81/08.

Ente
Opera
Fase
Recupero dell'edificio dell'ex consorzio agrario di via Aldo Moro ad uso polifunzionale e scolastico I, II e III Lotto

PROGETTO ESECUTIVO

Individuazione elementi critici e relazione fotografica - Palazzina -
Numero Tavola: 1.2
Scala

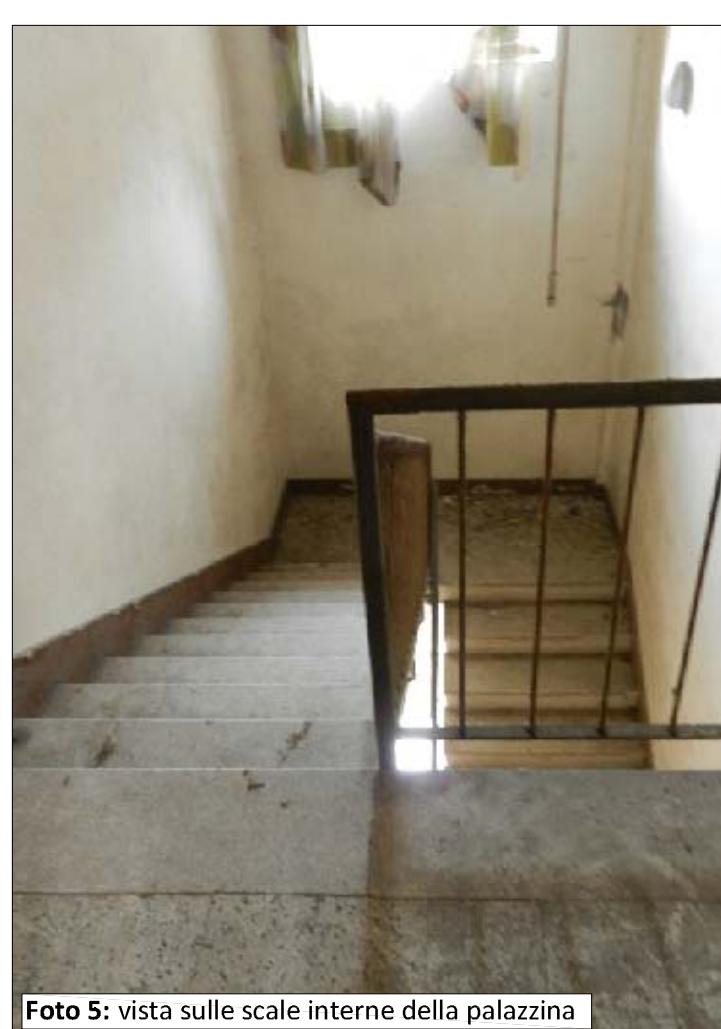
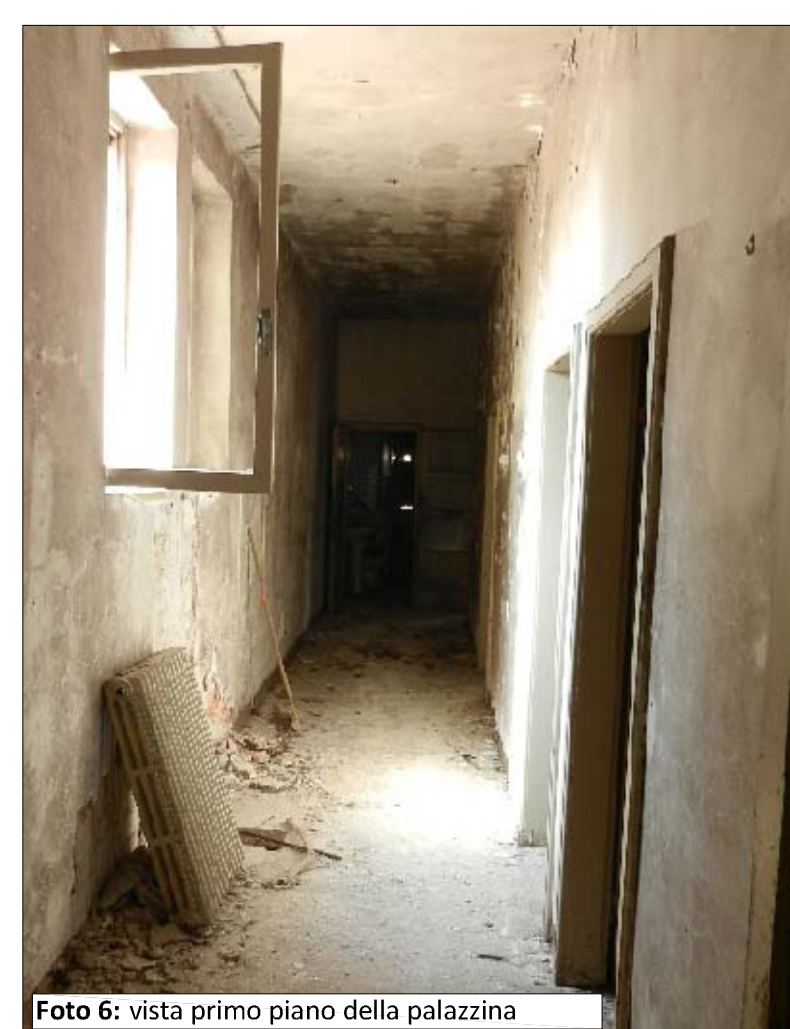
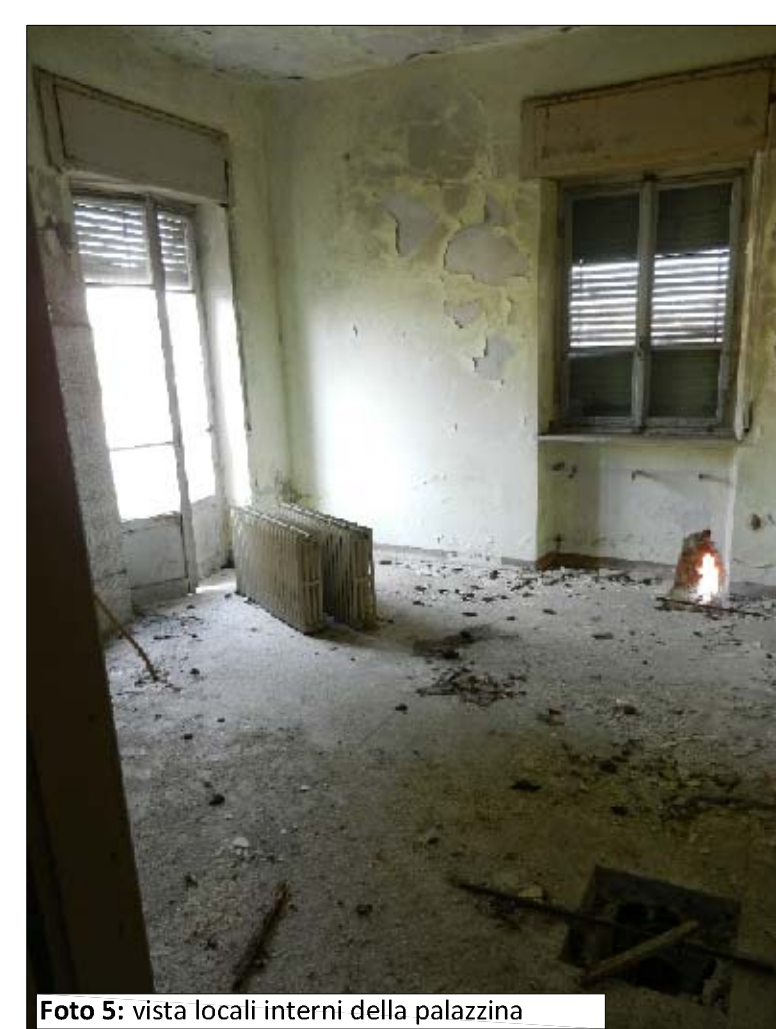
CROLLO
L'intero complesso si presenta, dal punto di vista strutturale, in uno stato buono e quindi non si sono riscontrate parti ammalorate. Da una verifica eseguita dai progettisti si è evidenziato che la copertura non presenta un piano di calpestio resistente su tutta la sua superficie, in quanto lo spessore della stessa cambia non garantendo la praticabilità per intervenire senza la realizzazione di un
